AUDYT W ZAKRESIE ODŚNIEŻANIA DACHÓW

BUDYNEK D11

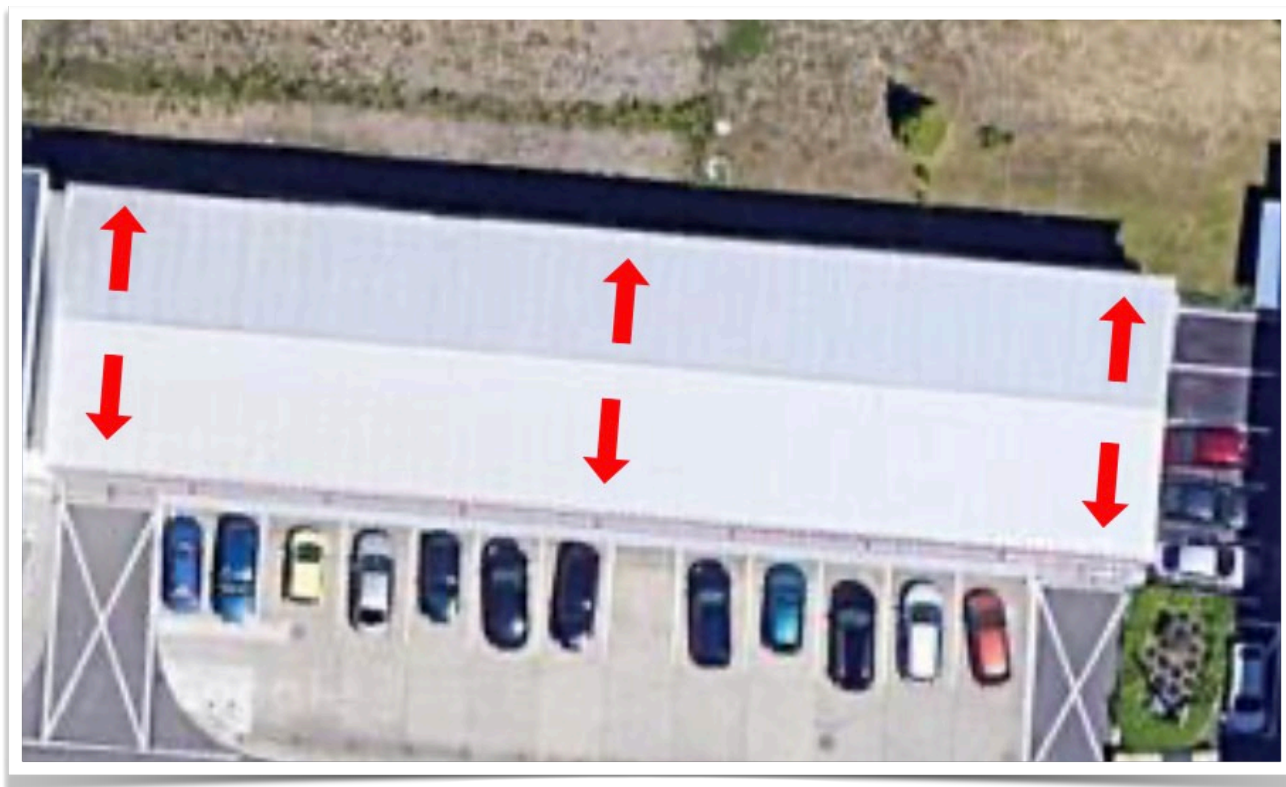
Kierunki spadków

Dach z dwoma spadkami, rozchodzącymi się na zewnątrz, pokryty blachą trapezową.

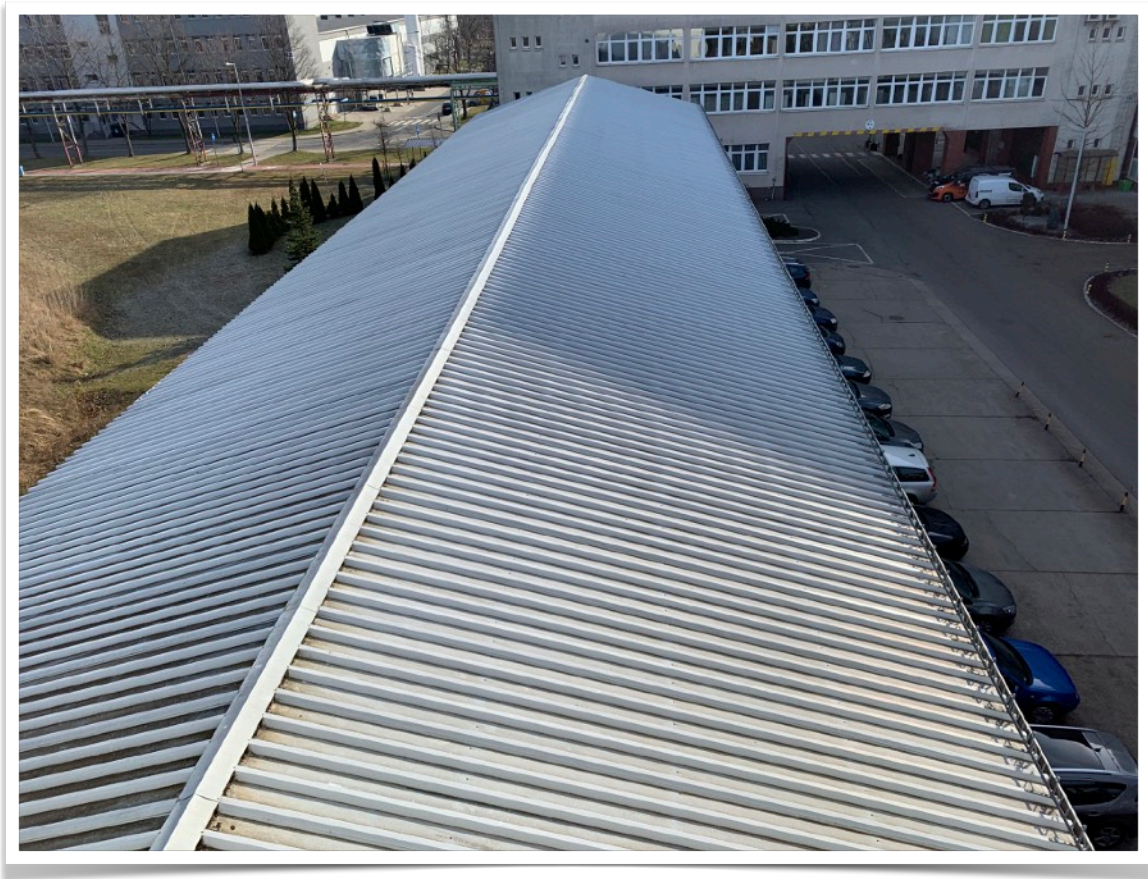
Ze względu na rodzaj podłoża (blacha trapezowa) oraz duże nachylenie, ok 45 stopni, dach bardzo trudny do odśnieżania. Szczególnie w okresie zimowym poruszanie się po nim będzie niemożliwe. Montaż punktów asekuracyjnych będzie wymagał przymocowania się do konstrukcji dachu.

Rekomendujemy zmianę spojrzenia na ten dach i całkowitą rezygnację z jego odśnieżania w sposób manualny.

Jako rozwiązanie proponujemy montaż dachowych kabli grzewczych, które pozwolą na topnienie zalegającego na dachu śniegu.

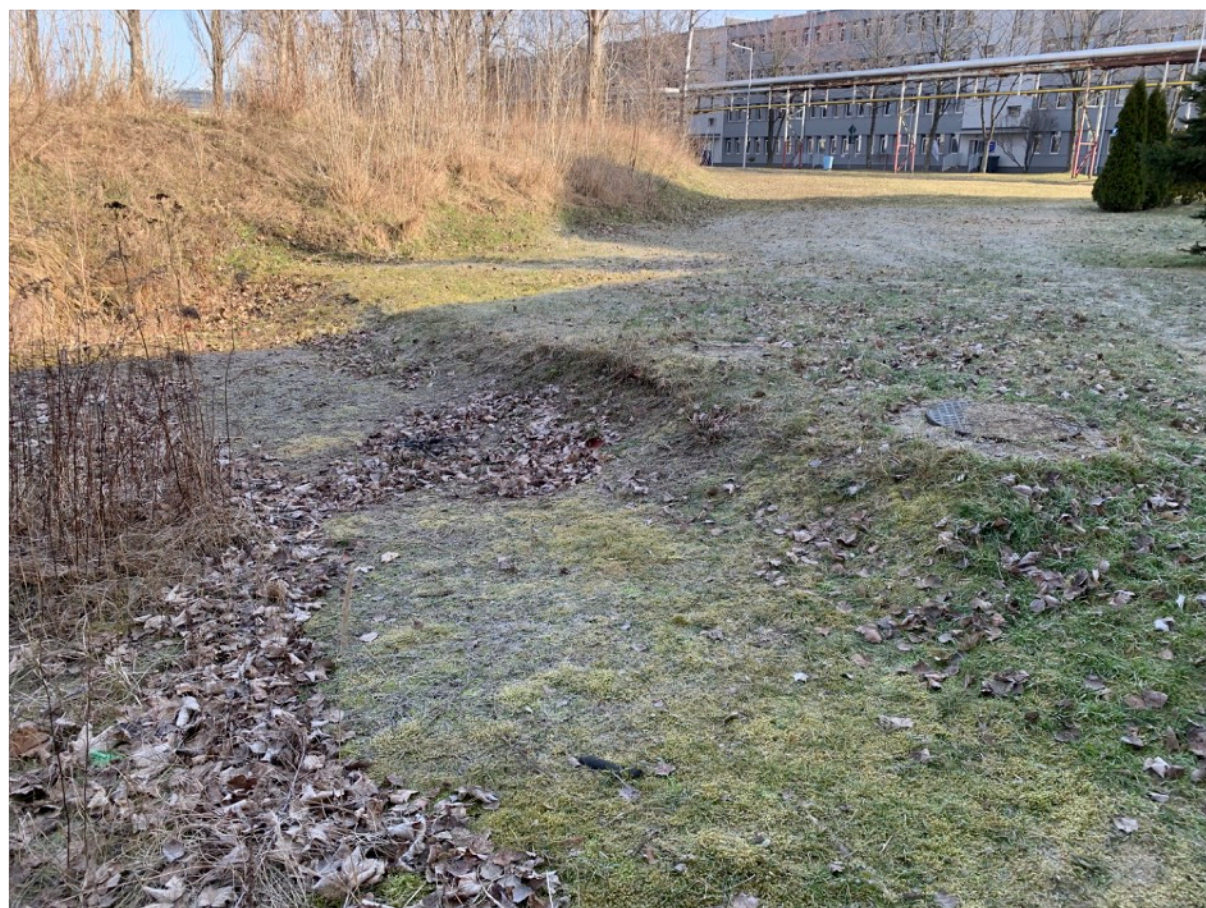
Alternatywą może być odśnieżanie tego dachu z podnośnika, natomiast po stronie zewnętrznej (trawnik) budynku podłoże jest bardzo nierówne i mogą być kłopoty ze stabilizacją podnośnika, zwłaszcza po obfitych opadach śniegu.

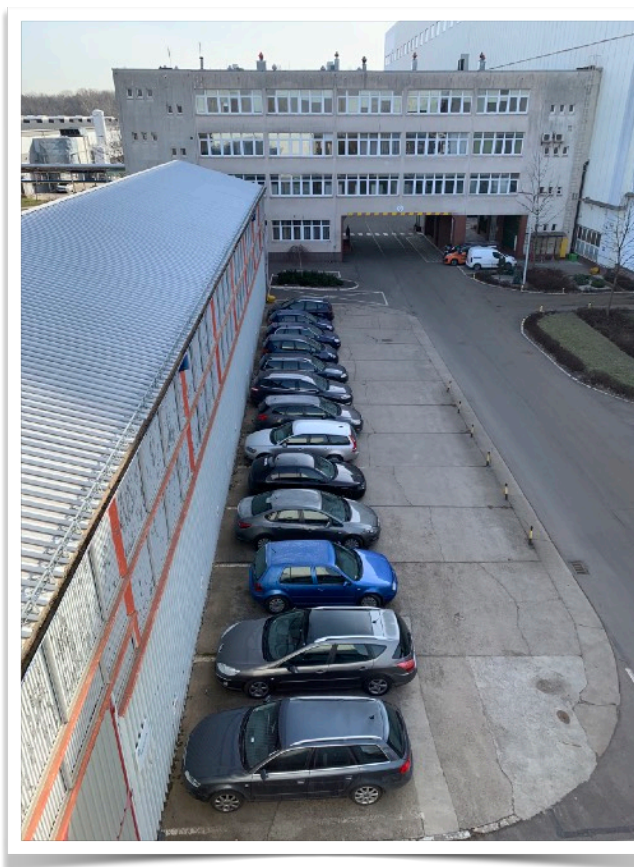
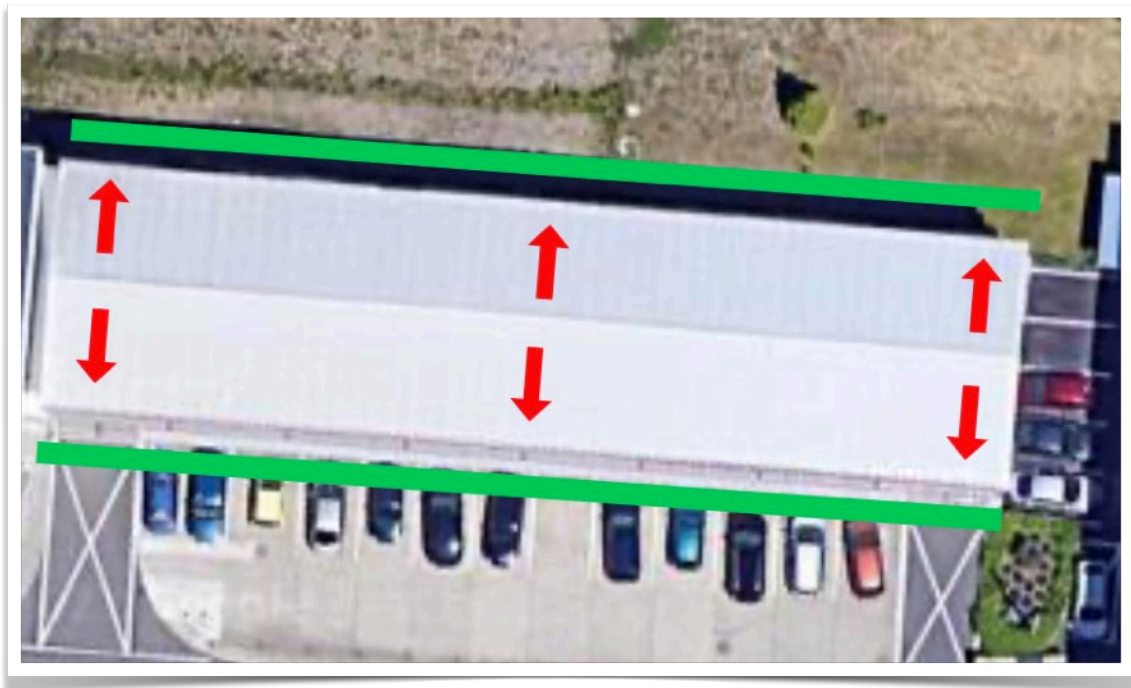
Dodatkowym utrudnieniem przy odśnieżaniu mechanicznym jest ogranicznik zsuwającego się śniegu, który został zamontowany w krawędzi dachu, po stronie parkingu.
